EFECTOS DEL TERREMOTO

DEL 18 DE ABRIL DE 1906 SOBRE LAS CAÑERIAS DE
AGUA I LAS ACEQUIAS DE LA CIUDAD DE SAN FRAN-
CISCO (CALIFORNIA).

CONDE DE MONTESSUS DE BALLORE

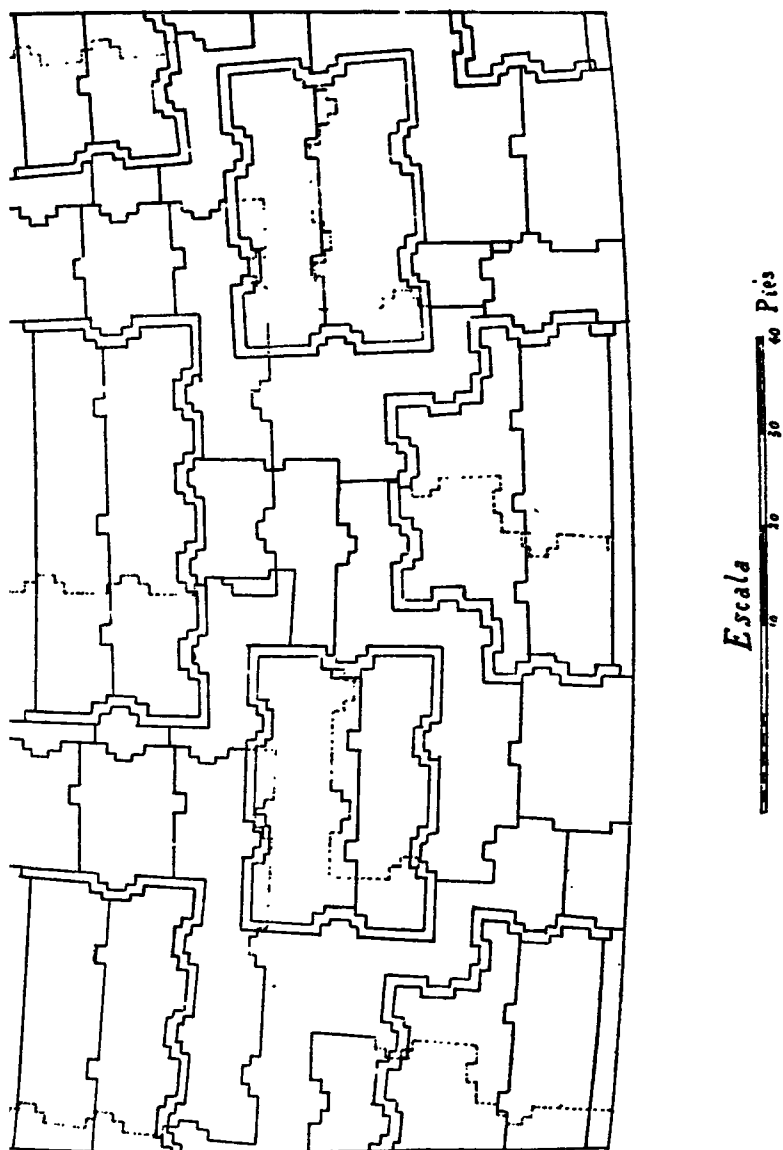
g. 3.—Plano horizontal de la hilada décima séptima de los bloques de cemento del Dique de Cristal Springs

El dique de Crystal Springs tiene una altura de 135 piés i está edificado por medio de bloques de cemento engranados unos en otros, disposicion que probó su resistencia perfecta el 18 de Abril de 1906, pues este dique no sufrió en nada por el terremoto. Este sistema de construccion debe, por

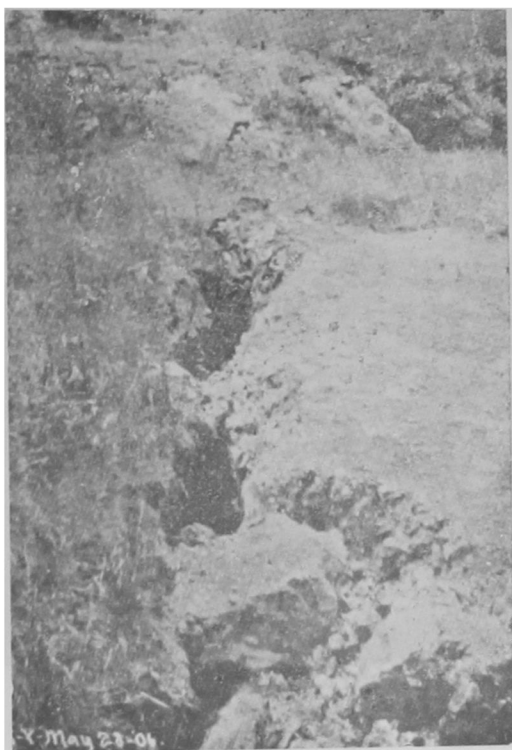
Fig. 6.—La falla seísmica cerca del estanque de San Andres

la falla seísmica, de la cual se hablará mas adelante, pasaba a sus orillas mismas i aplastó a un túnel de ladrillos construido con mucho cuidado i con los mejores materiales. Este dique de San Andres tuvo que soportar esfuerzos enormes; en efecto la falla seísmica $CC_1 C_{1,1}$, lo atraviesa i le orijinó una traslacion de siete piés entre su posicion primitiva, AB , i la que ocupó despues del terremoto, $A_1 B_1$: Así, diques de esta clase, con tal que sean construidos con mucho

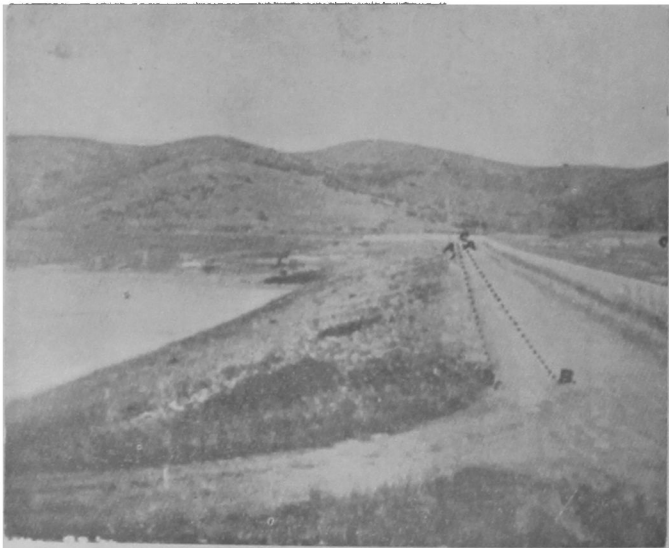
Los demas diques han resistido tambien perfectamente, aunque construidos sencillamente i segun el método ordinario, es decir, por medio de tierra i de arcilla apisonadas fuerte i cuidadosamente, i a pesar de haberse hallado el dique de San Andres en circunstancias mui peligrosas, pues

Fig. 7.—Cambio de posicion del dique de San Andres

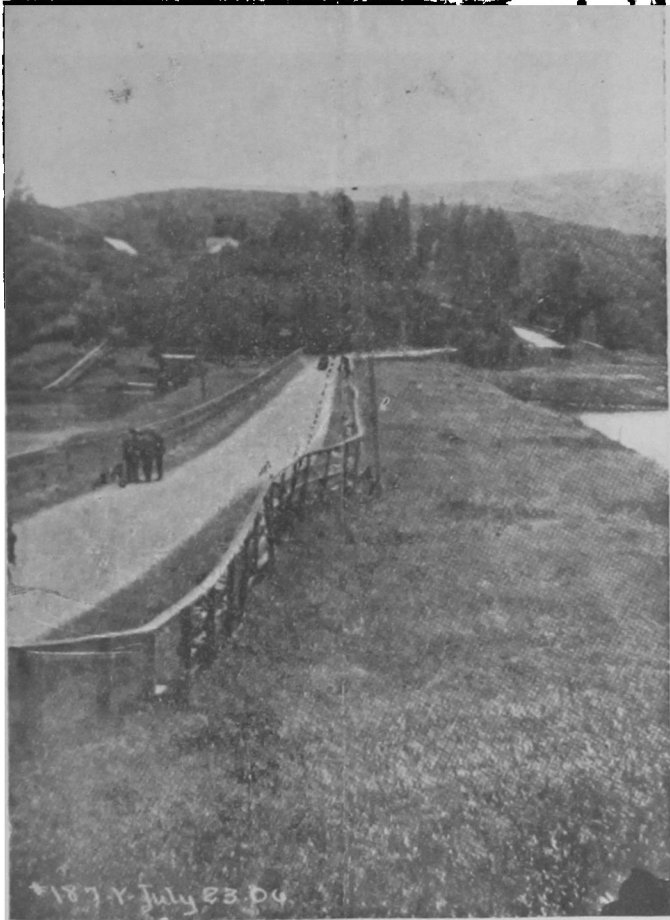
Fig. 10.—Tránsito de la falla sísmica del dique superior de Crystal Springs

Entre muchos ejemplos mas o ménos análogos, se escojerá el de una palizada situada sobre el dique superior, de

tierra i arcilla apisonadas, del estanque de Crystal Springs, i que cambió de posicion i de forma; la traslacion horizontal ascendió a 8 o 9 piés.

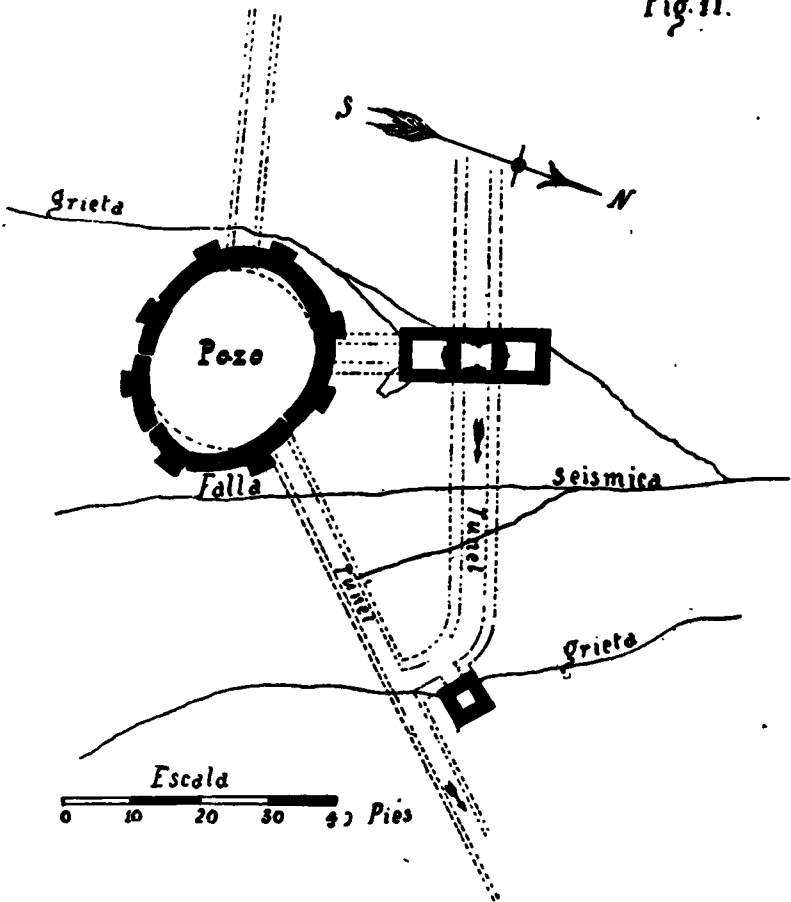
Fig. 11.

Aplastamiento del pozo de desagüe del estanque de San Andres

ménos completamente. Entre varios ejemplos, escojaremos el de un pozo circular perfectamente construido i de 30 piés de diámetro que se encontraba cerca del estanque de San Andres atravesado por la falla i que ha sido aplastado. Era menester señalar este hecho porque hemos afirmado muchas veces que las bóvedas de eje vertical, como pozos o torres, resisten mejor á los esfuerzos seísmicos que la de eje horizontal; no hai contradicción aquí por causa de la proximidad de la falla.

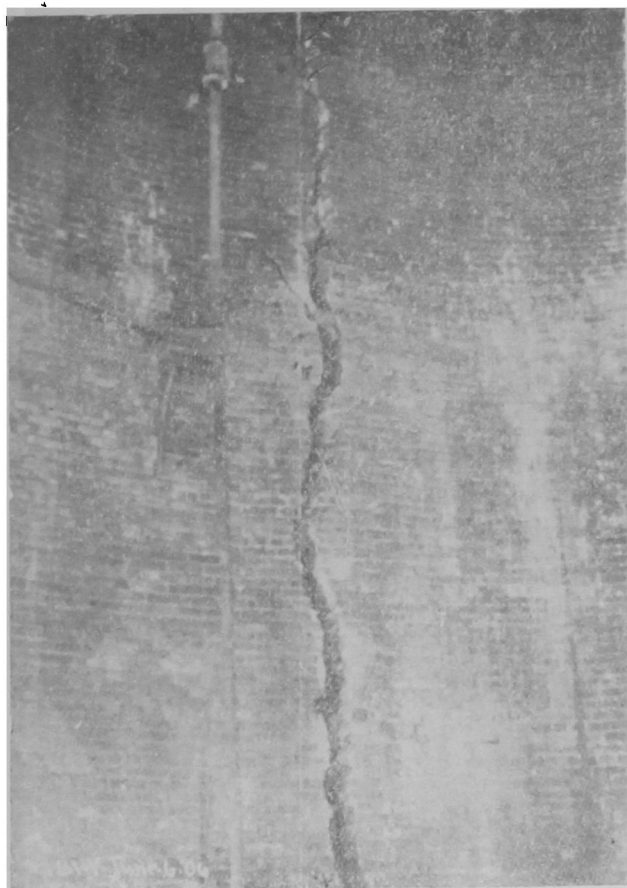
Fig. 12.—Grieta en el pozo de desagüe del estanque de San Andres

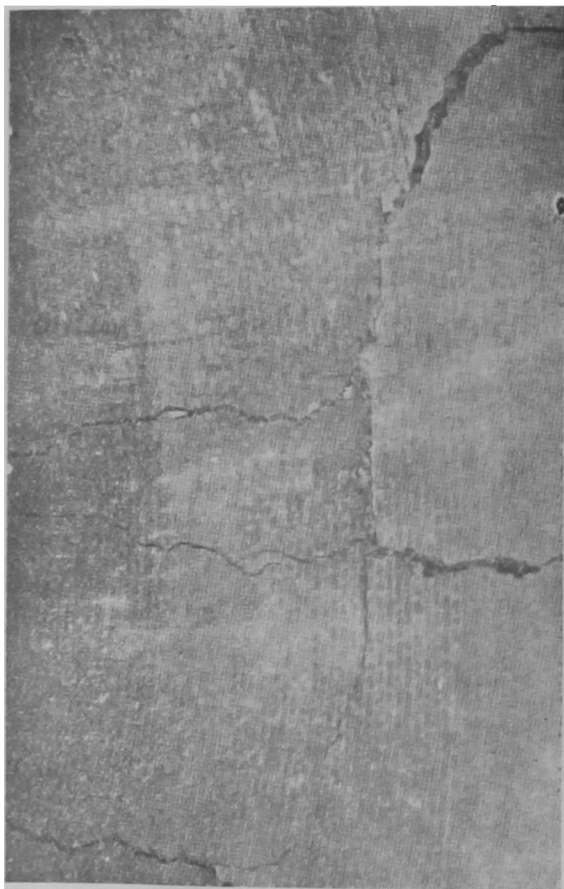
Fig. 13.—Grietas en el pozo de desagüe del estanque de San Andres

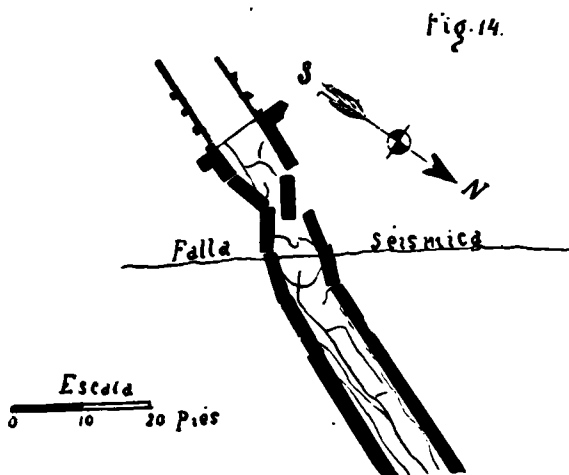
Destrucción del túnel de desagüe del estanque
de San Andres

Lo mismo sucedió a un túnel de desagüe del mismo estanque, a pesar de su buena construcción. Sin duda este túnel

no habria sufrido tanto si hubiese sido completamente circular en lugar de tener la forma de una bóveda soportada por paredes verticales i de estar tan cerca de la falla. Se hace esta observacion en pro de la forma escojida para los alcantari-llados de Santiago.

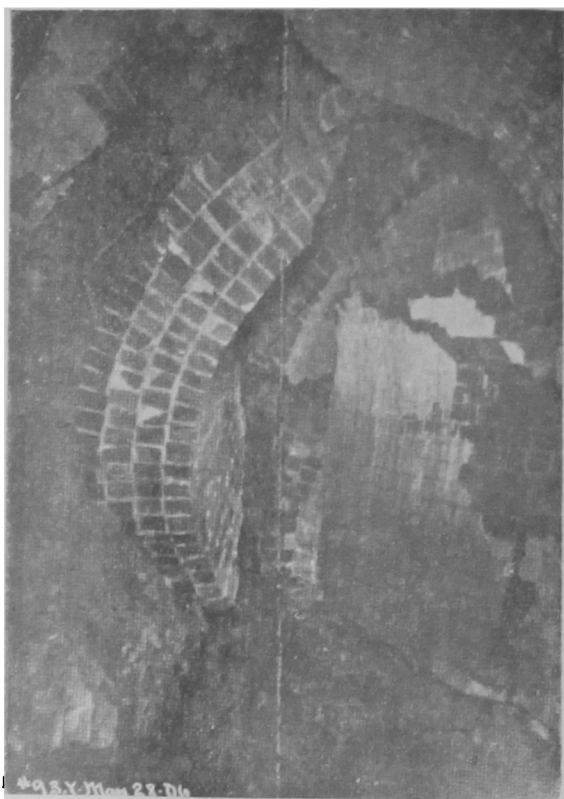
Fig. 15.—Destruccion del túnel de desagüe del estanque de San Andres

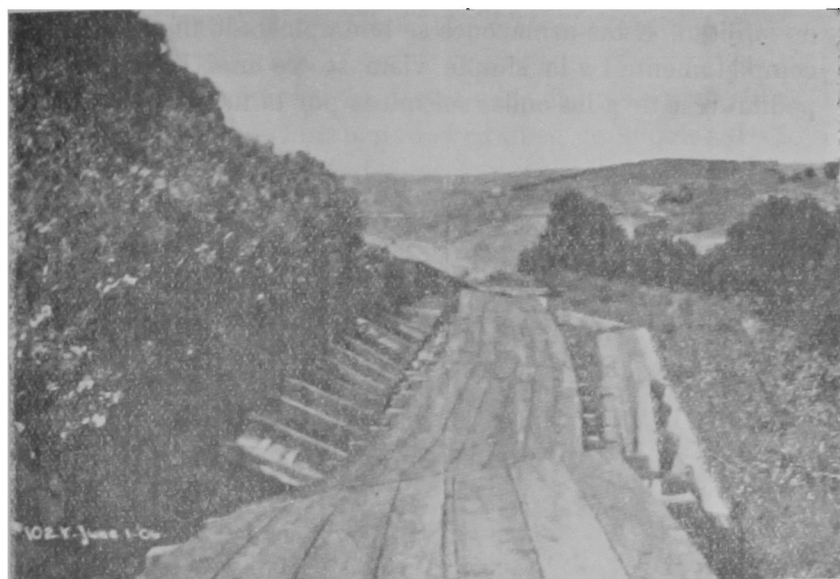
Fig. 16.—Daños a las armazones de las cañerías de San Andres

causado su destrucción i su caída en centenares de metros de longitud. Estas armazones se han aplastado mas o ménos completamente i a la simple vista se ve mui bien que no podian resistir a las ondas seísmicas por la falta evidente de

trabazon entre sus diferentes piezas, verticales u horizontales, las que ningun tirante ligaba entre sí, a lo ménos jeneralmente. Así la destrucción de aquellas armaduras era del todo inevitable, hasta en puntos bastante alejados de la falla seísmica. En este caso parece mui probable que los injenie-

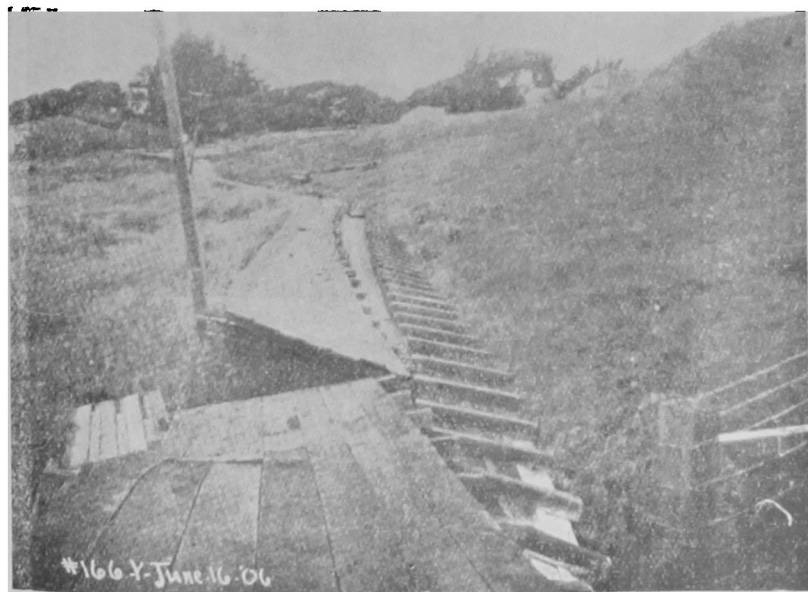
Fig. 17.—Daños a las armazones de las cañerías de San Andres

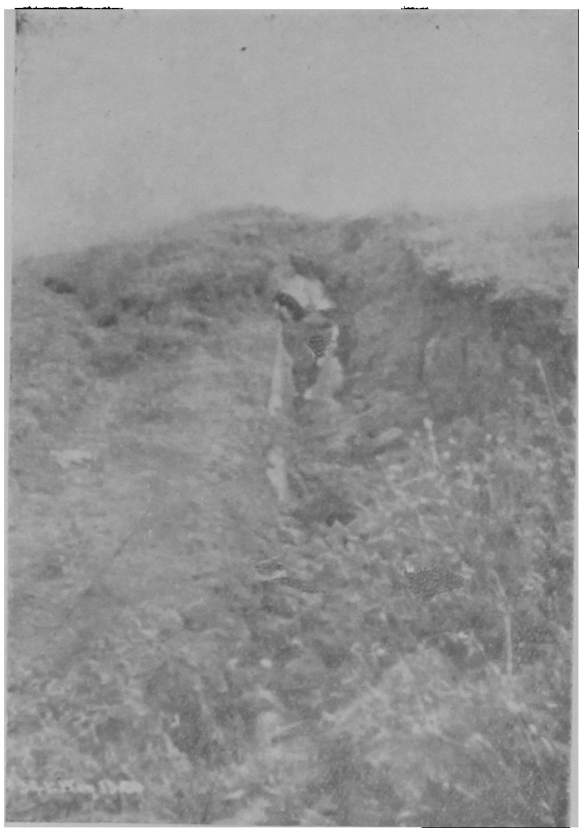
Fig. 18.—Aplastamiento de una cañería en el tránsito de la falla sísmica

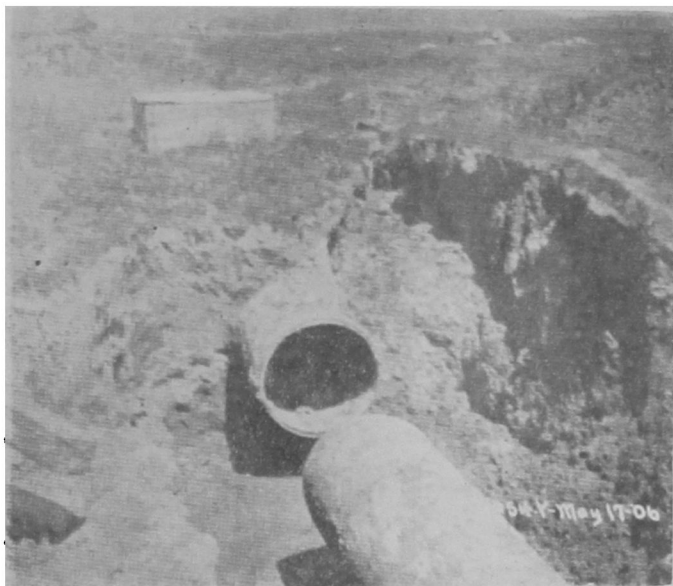
Fig. 19.—Disyuncion simple (de 20 pulgadas

los mismos en la línea de cañerías de San Andres, mui cercana a la falla i en las demas líneas mas alejadas de ella, asi que escojeremos indiferentemente ejemplos en unas i otras. Ciertas cañerías se aplastaron i otras se encajaron entre sí como los tubos de un telescopio, i en este caso, con o sin cambio de posicion relativa.

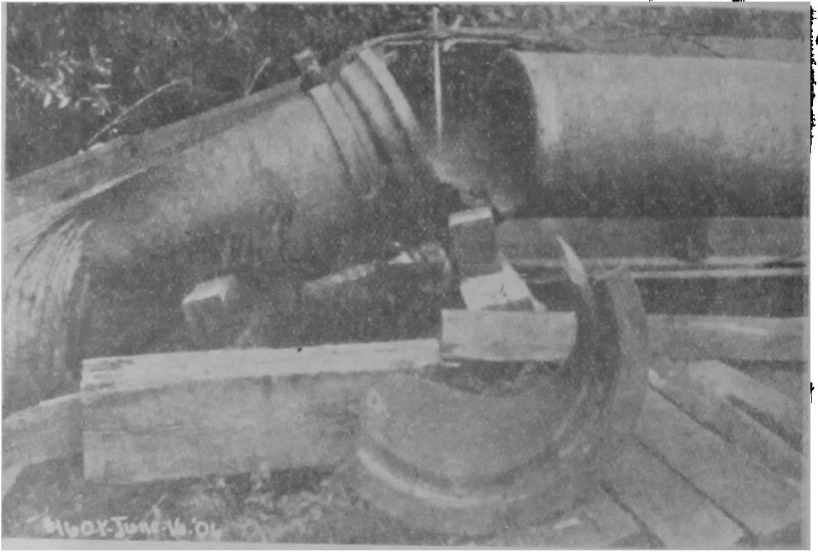
Fig. 20.—Ruptura de una junta en un codo (ó ángulo)
(Disyuncion de 20 pulgadas)

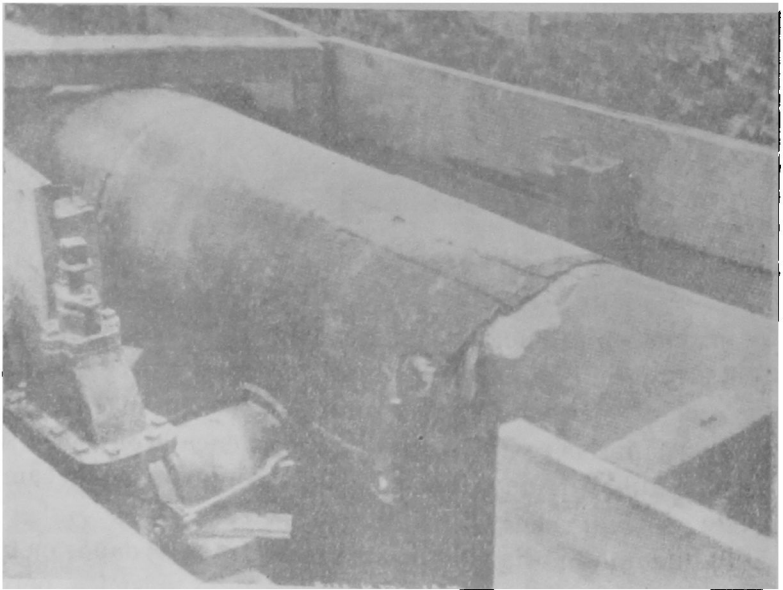
Fig. 21. Movimiento simple de telescopiamiento

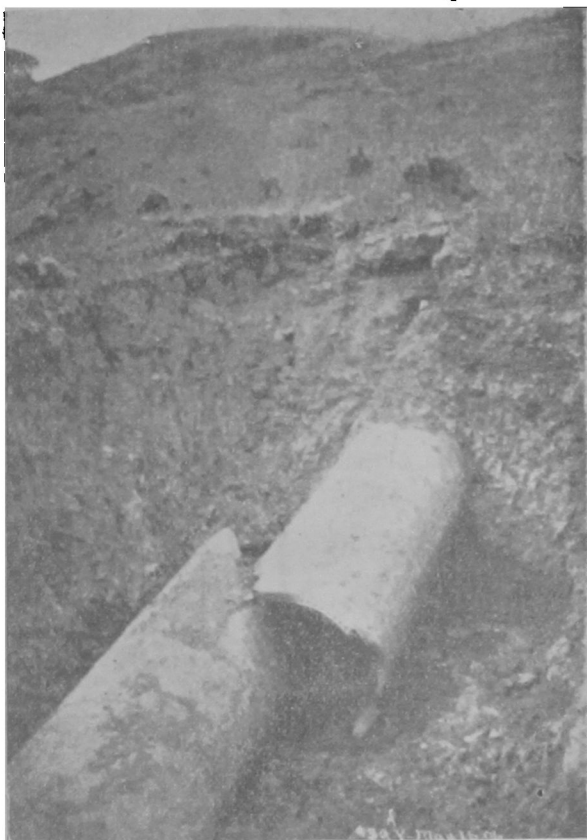
Fig. 22.—Movimiento de telescopiamiento con traslacion lateral i aplastamiento

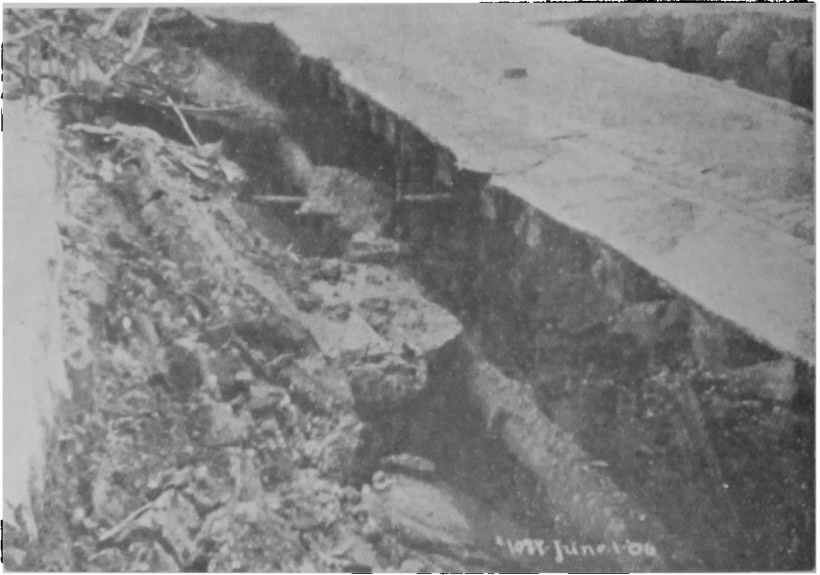
Fig. 23.—Hundimiento de cada lado de la vía de una tranvía (Calle décimo cuarta, al este de la calle de Valencia)

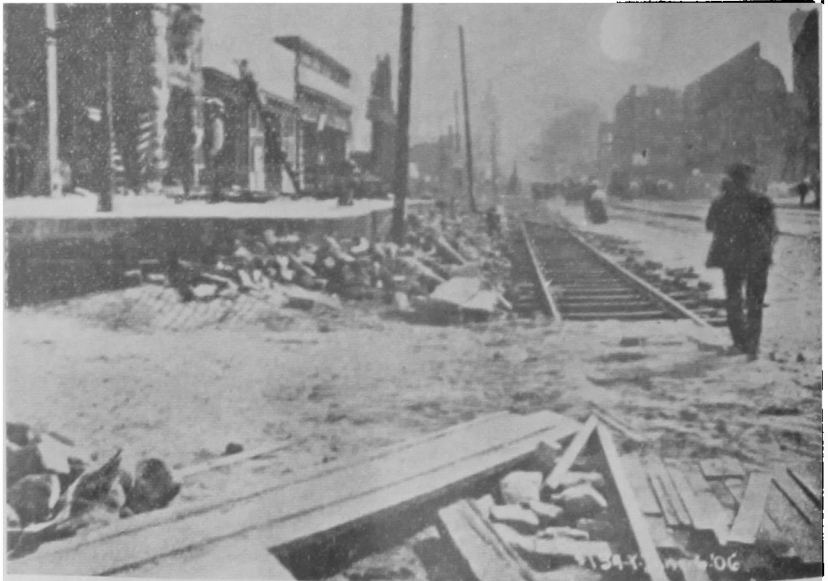
Fig. 24.—Hundimiento sin desplomo de las casas (Calle del Mercado, esquina de la calle de Spear)

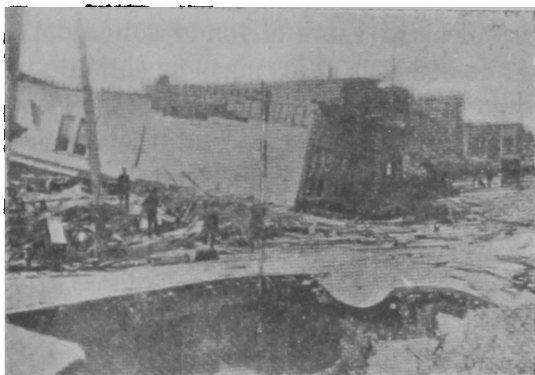
Fig. 25.—Hundimiento con desplome de las casas
(Calle décimo-cuarta)

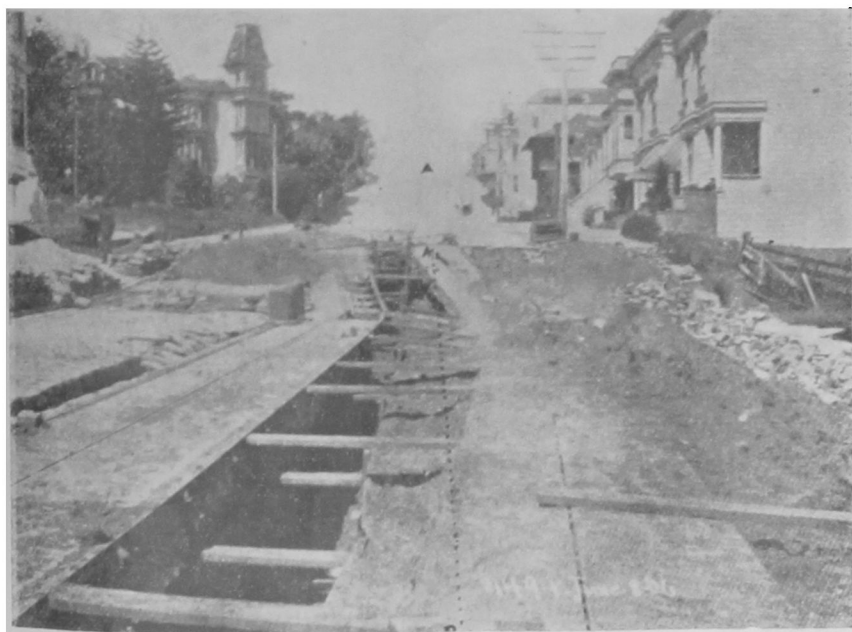
Fig. 26.—Hundimiento con gran movimiento lateral del suelo de la calle
i separacion entre la via de la tranvía i el suelo (Calle Union entre las
calles Steiner i Pearce)

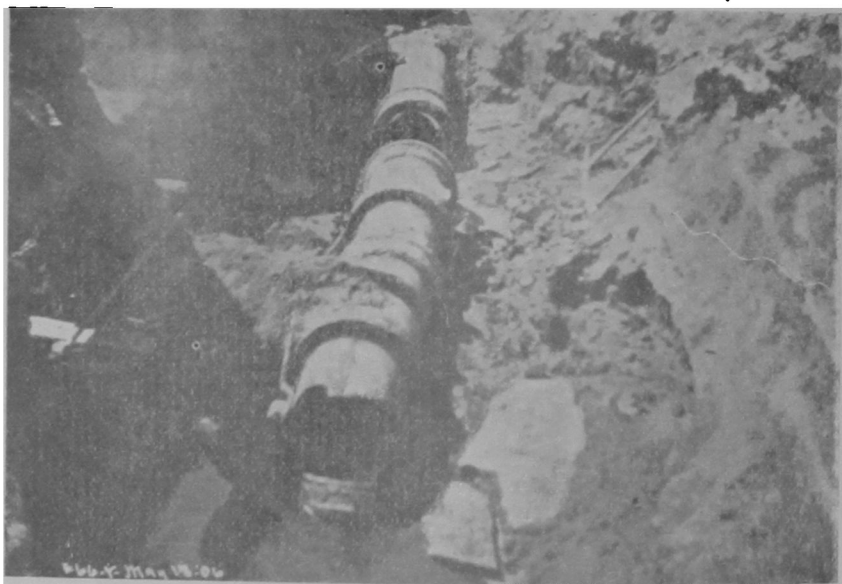
Fig. 27.—Ruptura de cañerías (Esquina de las calles séptima i de Howard)

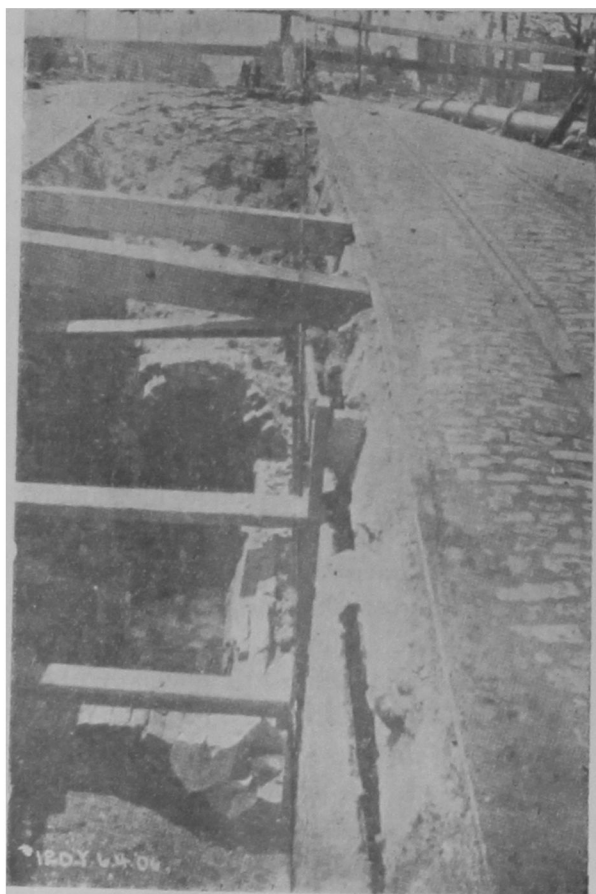
Los albañales o los alcantarillados suministraron observaciones análogas. Es de notar que en San Francisco estos últimos eran túneles de ladrillos con paredes verticales i bóvedas.

Fig. 28.—Destruccion de un albañal (Calle Valencia entre las décima-octava i décima-nona calles)

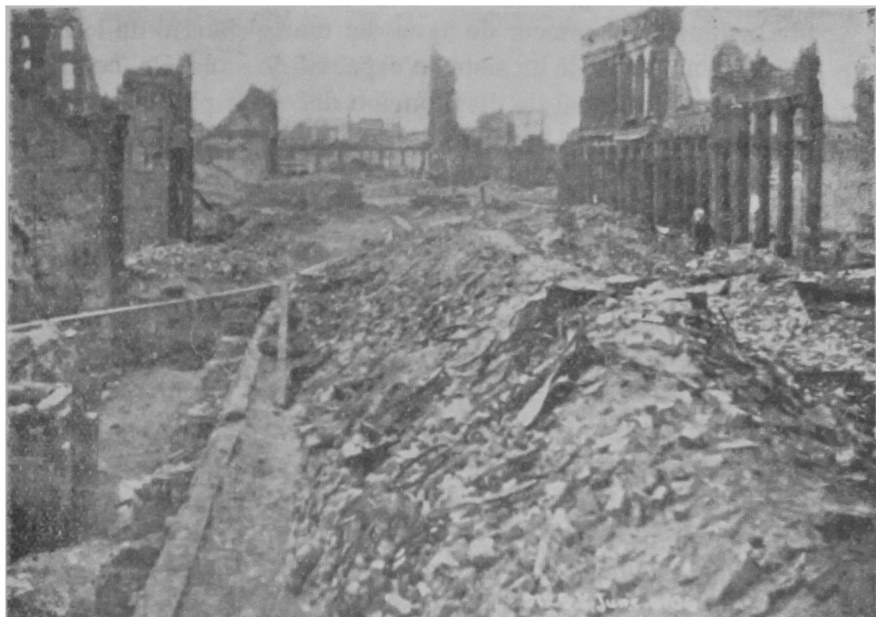
Fig. 29.—Montón de escombros en la calle de la Batería
