## EL TERREMOTO DE TOCOPILLA DEL 20 DE DICIEMBRE DE 1967

Issa KORT K \*

*Se analizan las características del terremoto del 20 de diciembre de 1967 en Tocopilla y los daños producidos en diferentes zonas de la ciudad. Basándose en los daños y tomando en cuenta la geología de la zona, las propiedades de los distintos suelos de la ciudad y el análisis de microvibraciones, se establece la distribución de intensidades sísmicas en la escala MSK 1964. Se encuentra una buena correlación entre las intensidades y las clases de suelo.*

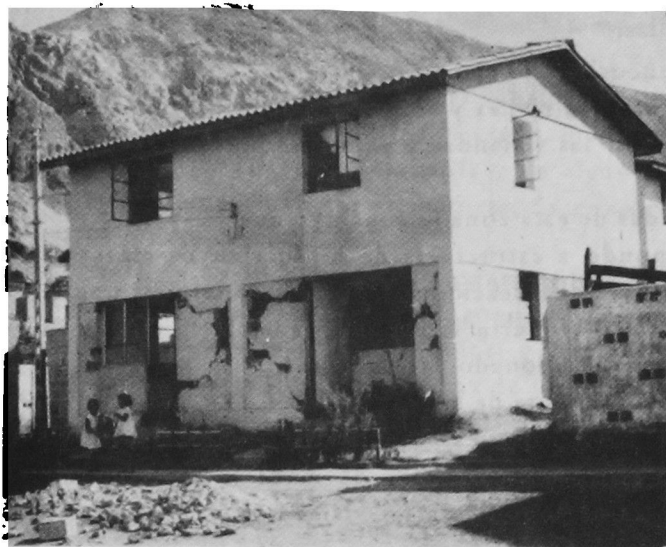
La estructura de ellas es de Tipo C. Se produjeron daños Clase 1 en la mayoría, Clase 2 en la mayoría, Clase 3 en muchas y Clase 4 en algunas.

En las Figs. 13 y 14 se ven algunos de los daños producidos.

Fig. 13. Población Santiago Amengual. Daños característicos en una de las casas.

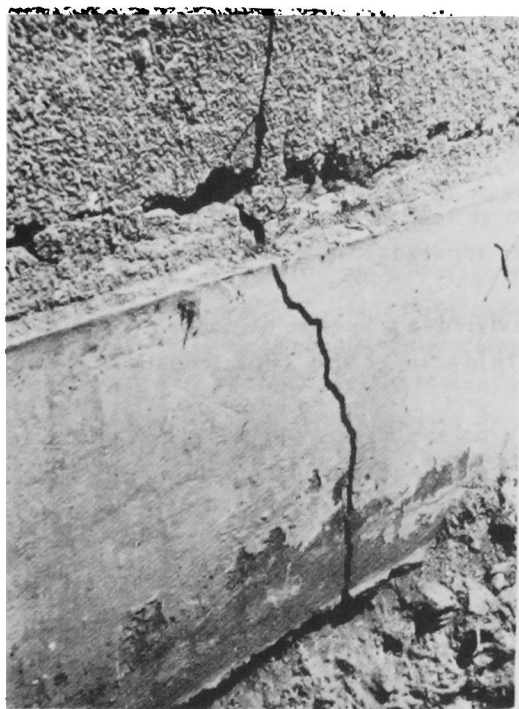
Fig. 14. Población Santiago Amengual. Grieta profunda en sobrecimiento.

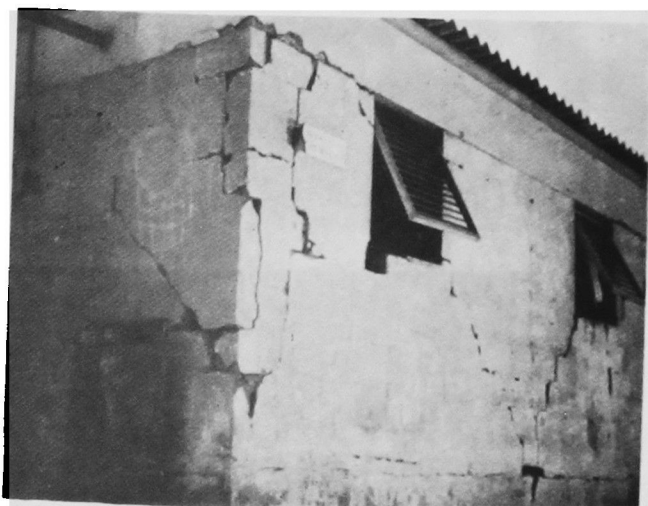
Fig. 17. Población Rafael Sotomayor. Daños característicos de una casa.

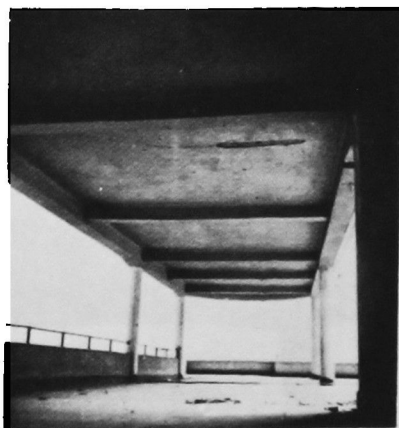
Fig. 21. Marquesina en la terraza del Hospital.

ministrativo de tres pisos; ambos están unidos por galerías cubiertas. En las Figs. 20 a 23 se muestran los daños más importantes que experimentó el Hospital.

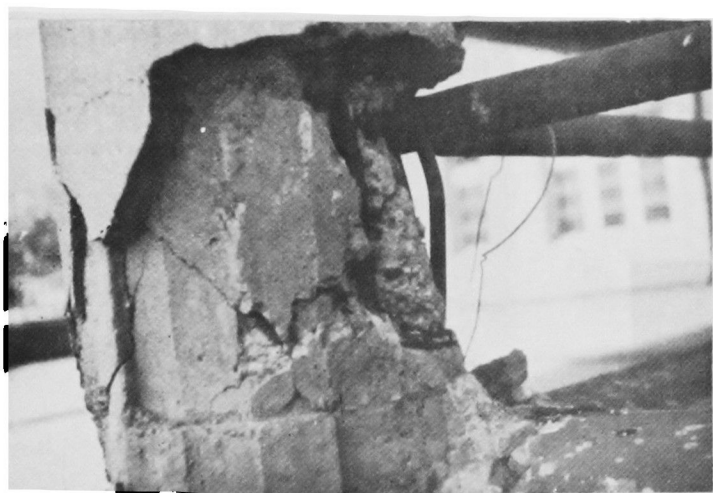
Fig. 22. Daños en un pilar extremo de la marquesina del Hospital.

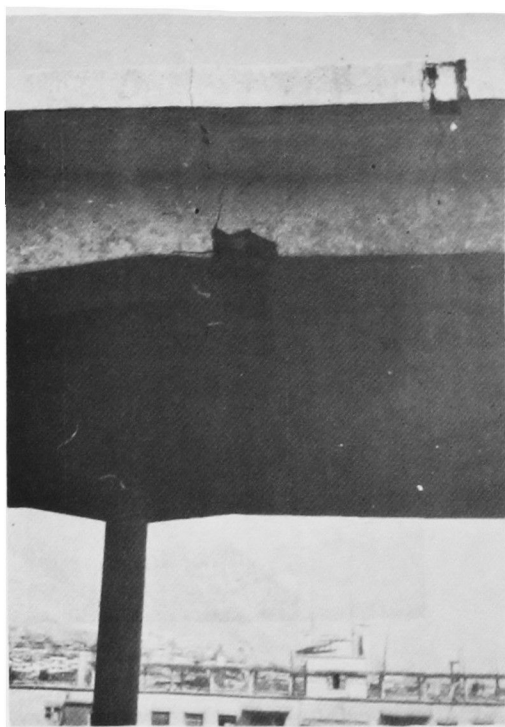
Fig. 23. Grieta en la marquesina del Hospital.

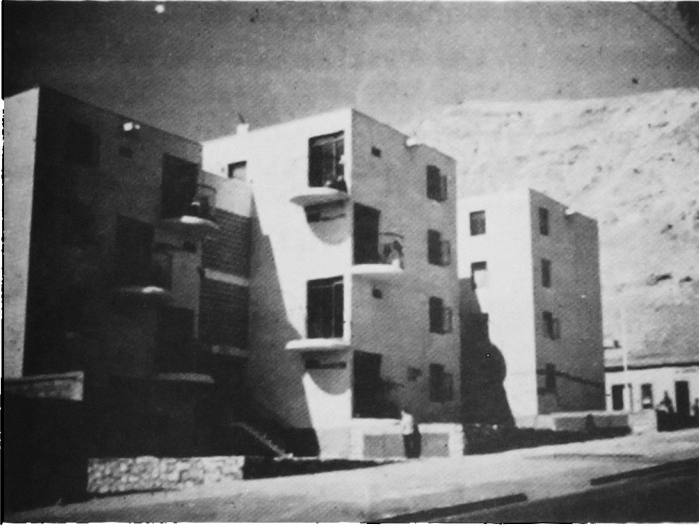
Los edificios de departamentos de Carabineros de Chile son de cuatro pisos, de hormigón armado, Fig. 24. En ellos se produjeron grietas en las juntas de hormigonado, como se ve en las Figs. 25 y 26.

Fig. 24. Edificios de departamentos de Carabineros de Chile. Se observan las grietas en las juntas de construcción.

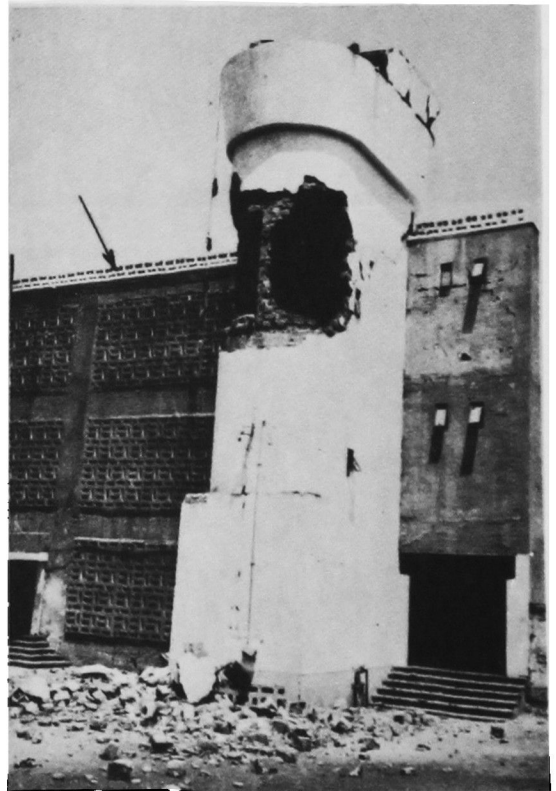
Fig. 30. Caja de escaleras y estanque de agua potable del Liceo Coeducacional.

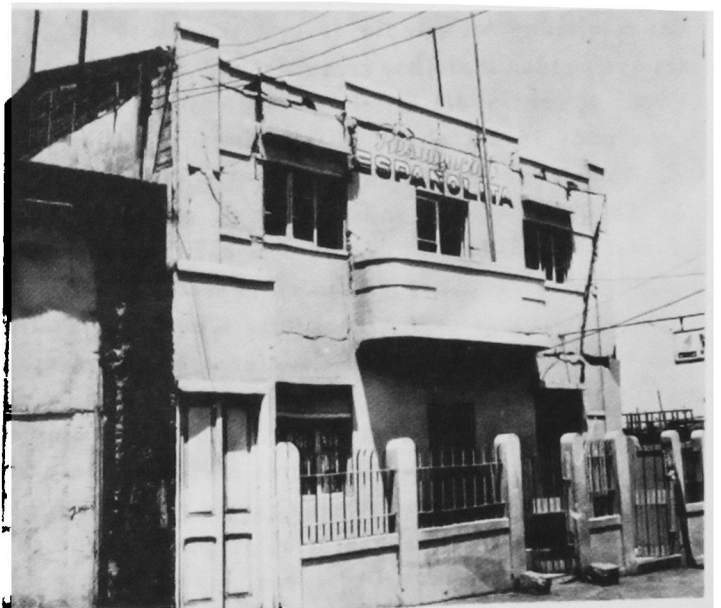
Por último, en Fig. 35 se muestra una construcción de dos pisos con los muchos daños que le infirió el sismo y en la Fig. 36 se aprecia la estructura de su segundo piso, que queda a la vista por haberse demolido los muros, y que es representativa de un sistema constructivo que se repite bastante en Tocopilla.

Fig. 35. Vivienda dañada por el sismo.
