EFECTOS DEL TERREMOTO

DEL 18 DE ABRIL DE 1906 SOBRE LAS CAÑERIAS DE
AGUA I LAS ACEQUIAS DE LA CIUDAD DE SAN FRAN-
CISCO (CALIFORNIA).

CONDE DE MONTESSUS DE BALLORE

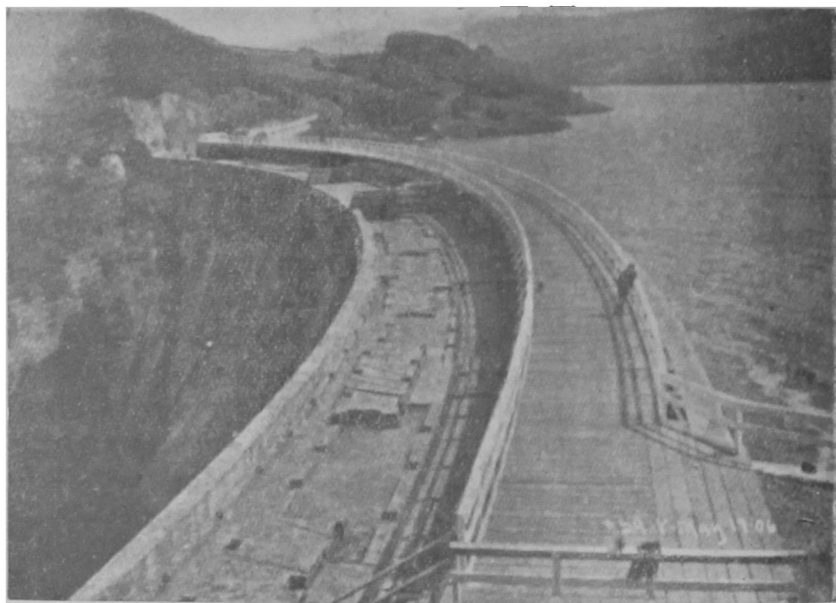
5.—V Figista del dique de Crystal Springs
